Procjena troškova uklanjanja postojeće i izvedbe nove armiranobetonske konstrukcije lansirne rampe za ispitivanje torpeda u Rijeci

Cost Estimation of Removal of Existing and
New Reinforced Concrete Rijeka Torpedo Launch Pad
Station Construction

Lana Buha*, Diana Car-Pušić*, Ivan Marović*

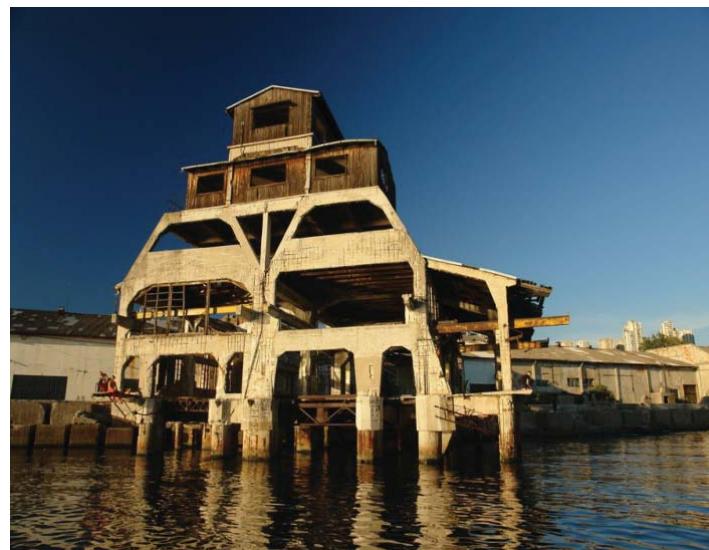
Slika 2. Snimak južnog pročelja lansirne rampe

Objekt lansirne rampe izgrađen je od armiranog betona, čelika, drva i opeke. Konstrukcija se sastoji od podvodnog dijela i dijela iznad razine mora. Nosivi stupovi konstrukcije, roštiljna konstrukcija radnog poda i okvirna konstrukcija ovog objekta su armiranobetonski elementi. Okvirna betonska konstrukcija je nekad bila oslonac za krovne drvene visulje i nosače staza mosnih dizalica. Okvirna

konstrukcija je jednim svojim dijelom ispunjena šupljom opekom, dok je krovna konstrukcija izvedena od betona i drveta. Na prednjem dijelu konstrukcije nalazi se drvena konstrukcija osmatračnice koja je povиšena u odnosu na ostatak krova.

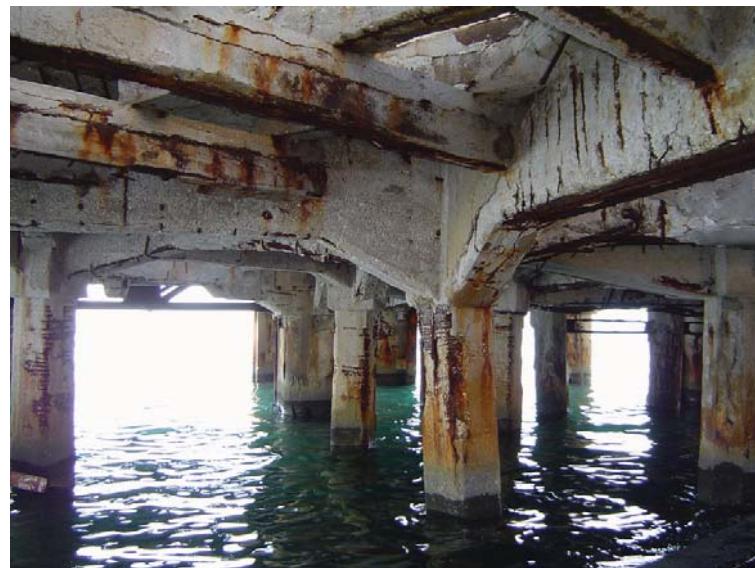
Slika 3. Detalj pilota i radne platforme odozdo

Nakon vizualnog pregleda konstrukcije uočena je korozija armature na svim armiranobetonskim elementima što je rezultiralo odbacivanjem zaštitnog sloja betona. Najizraženija su oštećenja konstrukcije ispod radne platforme gdje je armatura ostala u potpunosti bez zaštitnog sloja i time direktno izložena i nezaštićena, što u krajnosti može dovesti do gubitka mehaničkih veza.

Izloženost podmorskog dijela konstrukcije djelovanju morske soli, mehaničkim udarima valova i erozija podlage temelja obalnog zida uzrokovala je koroziju armature i smanjenje betonskog presjeka stupova i armature, dok je obalni zid u cijeloj svojoj duljini, u nožici zida, podlokan i oštećen. Visina oštećenja je oko 1,0 m, a dubina i do 2,40 m.

Konstrukciju ispod razine mora čine armiranobetonski stupovi i obalni zid na koje se oslanja konstrukcija u razini radnog poda. Prosječna dubina mora uokolo lansirne rampe je 10 metara. Na slici 3 mogu se vidjeti oštećenja pilota kao i oštećenja konstrukcije radne platforme [3].

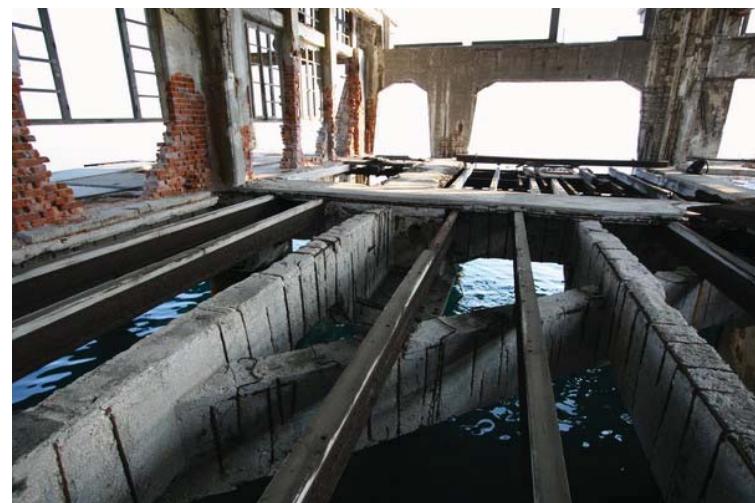
Slika 4. Detalj radne plaforme odozgo

Radna platforma je roštiljna armiranobetonska konstrukcija koja se sastoji od sustava armiranobetonskih greda na koje je položena armiranobetonska ploča (slika 4). Armiranobetonska podna ploča većim dijelom nedostaje, dok je na armiranobetonskim gredama uočljiv nedostatak zaštitnog sloja betona i jasno se vidi armatura. Ne postoje konstruktivni elementi koji su prihvatljivo malo oštećeni korozijom armature.

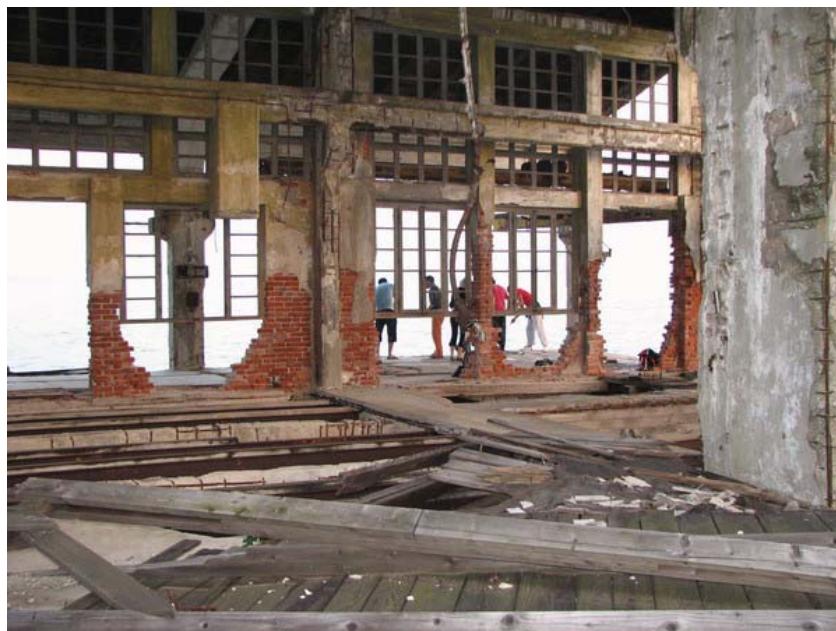
Slika 5. Detalj bočnih zidova lansirne rampe

Iznad razine radnog poda konstrukcija se nastavlja armiranobetonskim okvirima koji su većim dijelom otvoreni, izuzev bočnih strana građevine gdje postoji ispluta od šuplje opeke i drvene stolarije (slika 5).

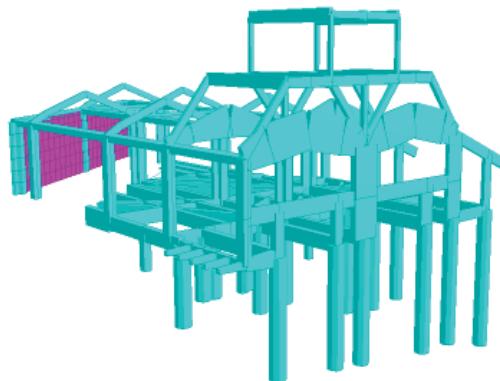
Slika 6. Proračunski model konstrukcije [3]

Elaboratom sanacije [3] dan je opis postojećeg stanja armiranobetonske konstrukcije koji je ustanovljen nakon vizualnog pregleda konstrukcije, izvještaja o utjecaju klorida, te izvještaju IGH-a. Također je izrađen proračunski model konstrukcije (slika 6) na kojemu se mogu vidjeti poprečni presjeci pojedinih elemenata konstrukcije. Elaboratom su predložene dvije mogućnosti sanacije: popravak postojećih elemenata konstrukcije i/ili njihova zamjena s novim elementima. U skladu s predloženim mogućnostima sanacije, dan je pregled postotnog udjela za potrebu popravka i/ili zamjene po pojedinim grupama elemenata (tablica 1).

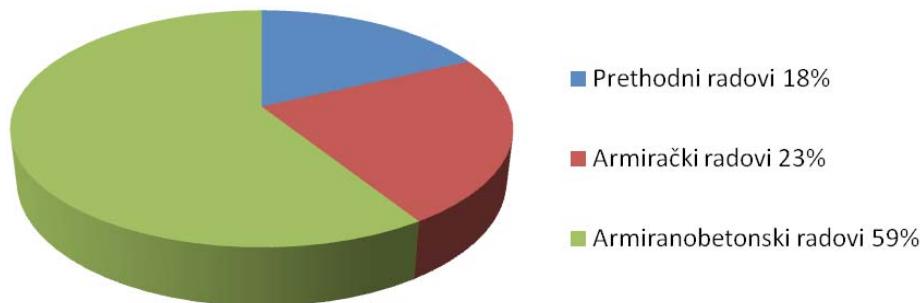
**Slika 7.** Grafički prikaz strukture ukupne cijene građenja

Kao što je vidljivo, najveći udio ukupne cijene otpada na armiranobetonske radove (beton i oplata), čak 59%, a zatim slijede armirački s 23% i prethodni radovi s 18%. Ukupna vrijednost izvedbe ovog projekta iznosi 1.986.305,58 kn neto, tj. 2.443.155,86 kn bruto ili cca. 332.405,00 €. Cijena izvedbe bušenih pilota dobivena je od izvođača, te nakon što je analizom jedinične cijene utvrđena cijena izvedbe armiranobetonske konstrukcije iznad razine mora, u vrijednosti od 1.090.790,17 kn neto, određena je, radi provjere jedinične cijene, cijena m^3 betona koja iznosi 2.300,00 kn, što korespondira s cijenom u praksi.

Analiza cijena provedena je korištenjem jediničnih cijena iz Biltena-VI 2008 [8]. Analizom je utvrđeno da prethodni radovi iznose 361.875,41 kn neto, armirački radovi 453.544,58 kn neto, a armiranobetonski radovi 1.170.885,59 kn neto. Iskazane cijene odnose se na izvedbu cijele armiranobetonske konstrukcije.
