Nada Grujić

Ljetnikovac Stay-Kaboga u Rijeci dubrovačkoj – rezultati istražnih radova provedenih 1993. godine

Izvorni znanstveni rad – Original scientific paper
predano 22. 10. 1996.

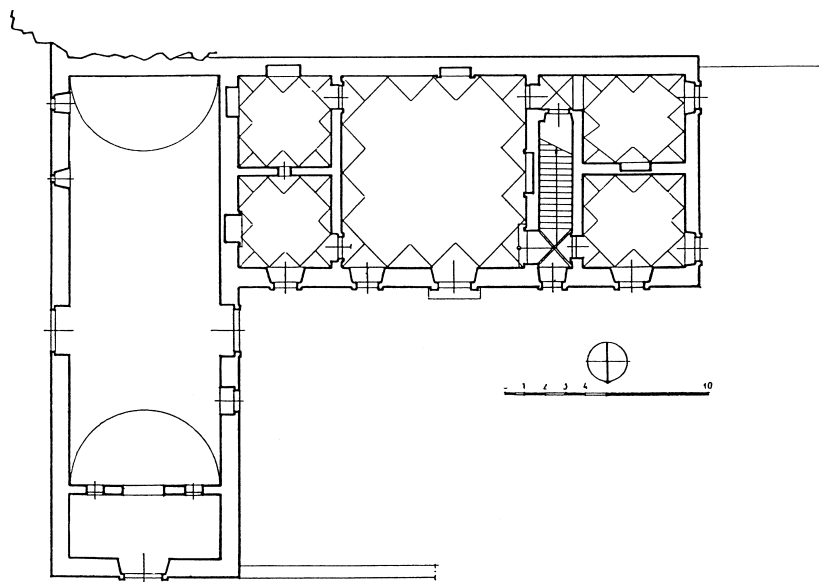
3. Tlocrt prizemlja (objavio 1951. I. Zdravković, *Dubrovački dvorci*)

3. Plan of the ground floor (published by I. Zdravković in *Dubrovački dvorci*, 1951)

Arhitektonska snimka ljetnikovca Stay, koju je u knjizi *Dubrovački dvorci* objavio Ivan Zdravković 1951. godine,¹⁰ pokazuje izvornu dužinu krila s orsanom u prizemlju i terasom na katu. Posred bočne sjeverne fasade krila postojala su jedna vrata, a nasuprot njima prozor i druga vrata kojima se u orsan ulazilo iz vrta pred pročeljem ljetnikovca (sl. 3). Prema fotografijama iz tih godina otvor na pročelju orsana već je

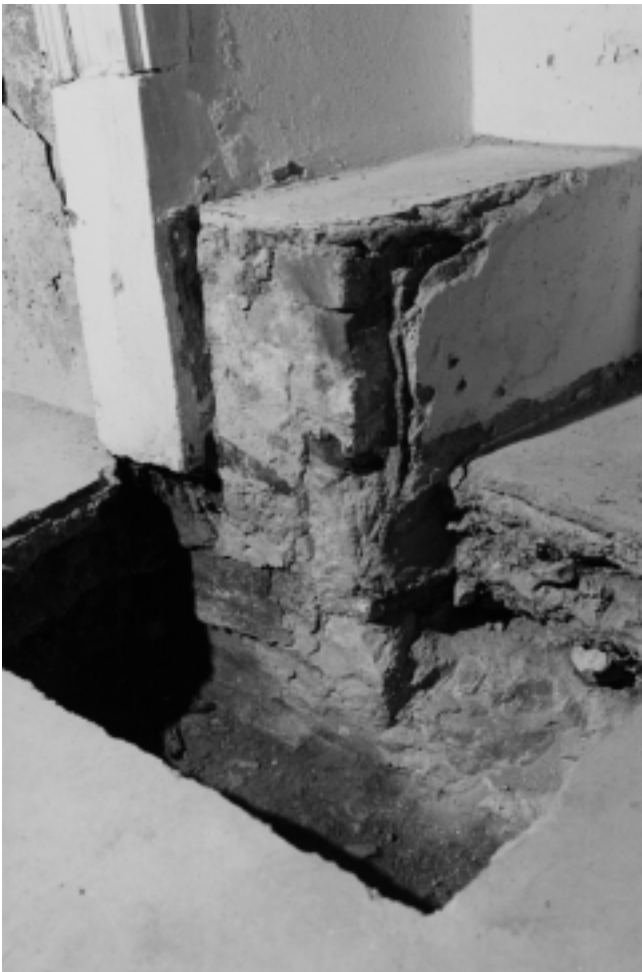
7. Prozorska klupica u prizemlju (prostorija 5, snimila Višnja Bralić)

7. *Window seat on the ground floor (room 5, photo Višnja Bralić)*

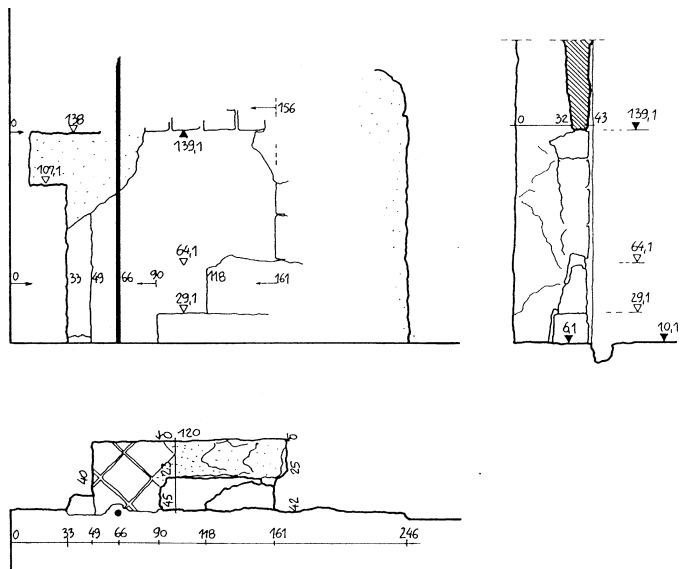
12. Kamin u bočnoj sobi kata (prostorija 3, snimio Nikola Nađ)
 12. Fireplace in a lateral room on the first floor (room 3, drawing Nikola Nađ)

kamin; po obliku zapune i brojnim fragmentima okvira iskorištenim za ispunu ložišta proistječe da je bio pravokutni s profiliranim pilastrima i istaknutim profiliranim vijencem (sl. 11, 12).²⁸ U nasuprotnoj prostoriji (4), s obzirom na iste dimenzije i zrcalni položaj – kako otvora zidnog ormara (sl. 13), tako i kamina (sl. 14, 15) – pretpostavljamo da su imali i jednako oblikovane okvire.²⁹

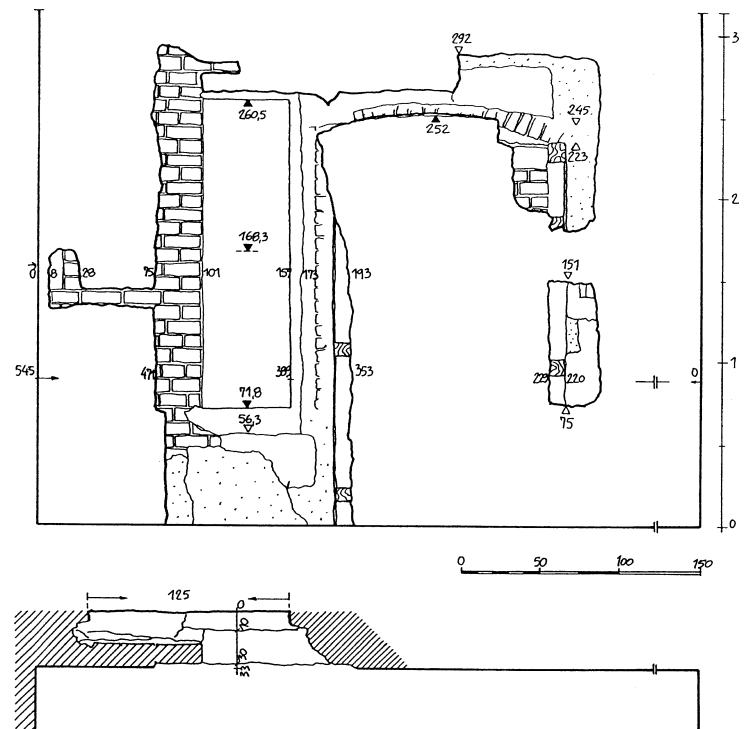
13. Nalazi vrata i zidnog ormara na graničnom zidu između južnih bočnih prostorija (4 i 5) na katu (snimio Nikola Nađ)
 13. Door and closet on wall dividing lateral rooms looking south (4 & 5) on first floor (drawing Nikola Nađ)

Zidni ormar prikazan je na arhitektonskom snimku iz 1951. godine, dok se 1966. prikazuje kao zazidana vrata profilirana okvira. U istom zidu bila su vrata, označena na snimku iz 1951. godine (zazidana već 1963. prema opisu Instituta za povijest umjetnosti), a na snimku iz 1966. prikazana kao niša (susjedne prostorije). Ta je prostorija pretrpjela najviše promjena: zapadni je dio bio pregrađen u sanitarne prostorije, ulaz u njih probijen iz dvorane, zidovi razoreni instalacijama i popločani keramičkim pločicama. U sjevernom zidu su izvađeni kvadri zbog zračenja.

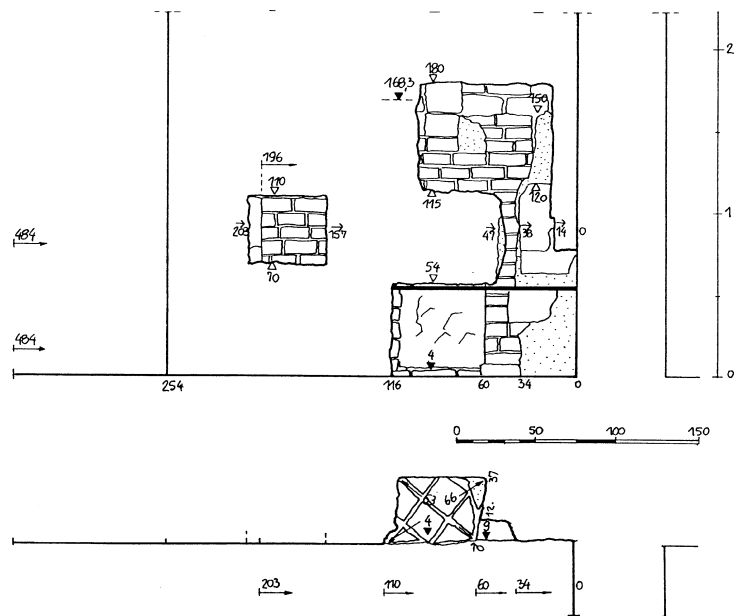
14. Kamin u južnom zidu kata prostorije 4 na katu (snimio Nikola Nađ)
 14. Fireplace in the south wall of room 4 on the first floor (drawing Nikola Nađ)

Budući da su na arhitektonskom snimku iz 1951. godine između ove i susjedne prostorije naznačena vrata, a kasnija snimka pokazuje samo nišu, ispitan je cijeli zid i utvrđeno da je otvor bio probijen u baroknom razdoblju, pa zazidan opekom i pretvoren u nišu. S lijeve njezine strane pronađena je niša zidnog ormara iz prethodne faze kojemu je prije zazidavanja uklonjen okvir. Usporedbom mjera veličine otvora i njegove dubine zaključuje se da je identičan onome u nasuprotnoj sobi. U zapadnom dijelu južnog zida otkriven je kamin ožbukanih stranica niše, kojem je okvir također već bio izvađen, no vidljivi su mu ložište i sačuvana kamena greda podnožja pilastara te opločenje ložišta: pločice od pečene zemlje i tu su koso poredane.

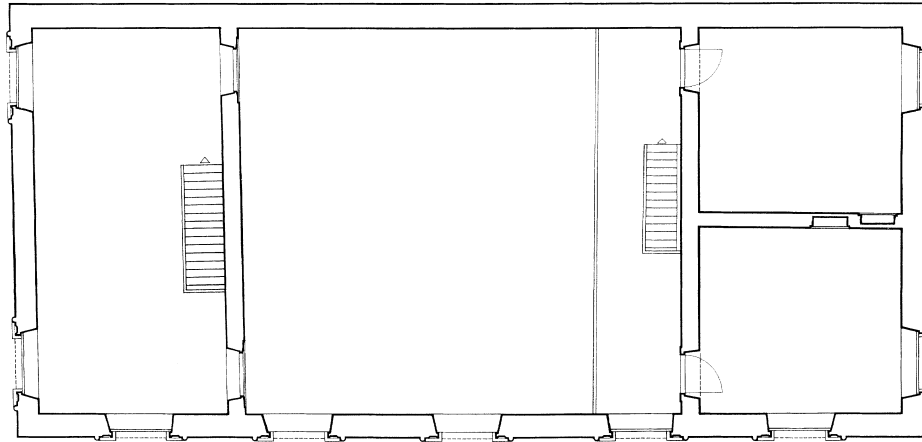
16. Tlocrt 2. kata, stanje prema nalazima
 16. Plan of second floor, situation after completed research

Kako su uz sjeverni zid dvorane početkom XX. stoljeća postavljene drvene stepenice koje vode u sjeverne bočne prostorije drugog kata, ispitivanje je usredotočeno na utvrđivanje izvorne pozicije vertikalne veze. Da se nalazila u bočnim prostorijama, ukazivao je i usjek u kamenom stropnom vijencu koji je u dijelu stubišnog otvora bio nadomješten drvenim jednake profilacije. Sonde koje su u tu svrhu izvedene, prema sugestijama arhitekta Nikole Nađa, utvrdile su i položaj stepenica, ali su otkrile i izvorni raspored gornje etaže (sl. 16).

Sa sjeverne strane bila je samo jedna prostorija. S južne su strane otpočetak bile dvije sobe u koje se ulazi s galerije, a odvojene su zidom kojega su dataciju potvrdili i nalazi – zidni ormari (sl. 17).³⁰ Bočne prostorije drugog kata bile su izvorno osvjetljene gornjim lučnim dijelovima visokih prozora koji se nalaze na zapadnoj, sjevernoj i južnoj fasadi. Budući da su lukovi prozora zazidani, otvoreni su po sredini obje

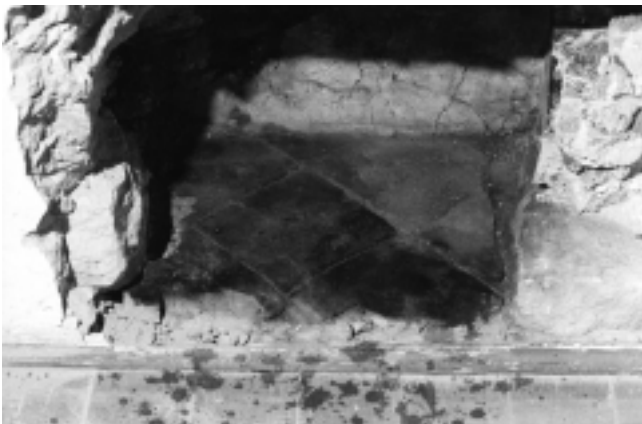
15. Popločenje u kaminu (prostorija 4, snimila Višnja Bralić)
 15. Fireplace tiles (room 4, photo Višnja Bralić)

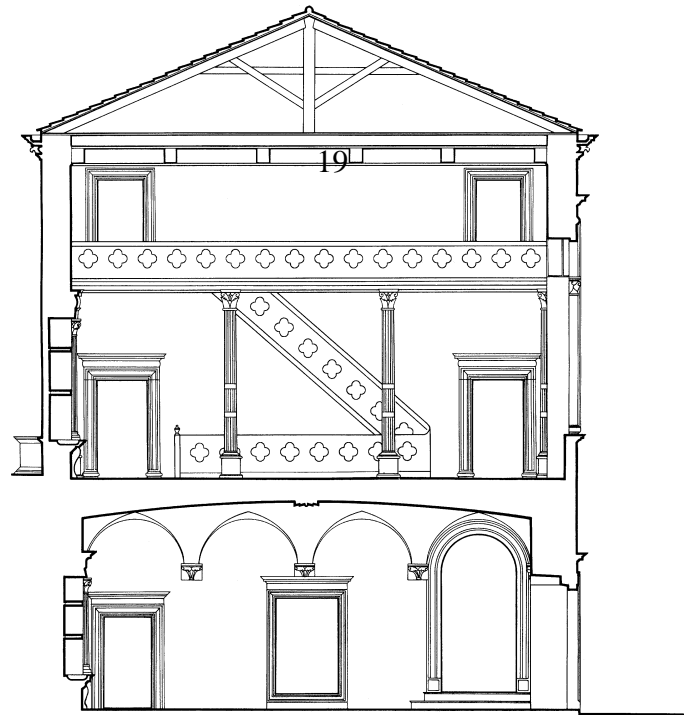
18. Poprečni presjek

18. Transversal section

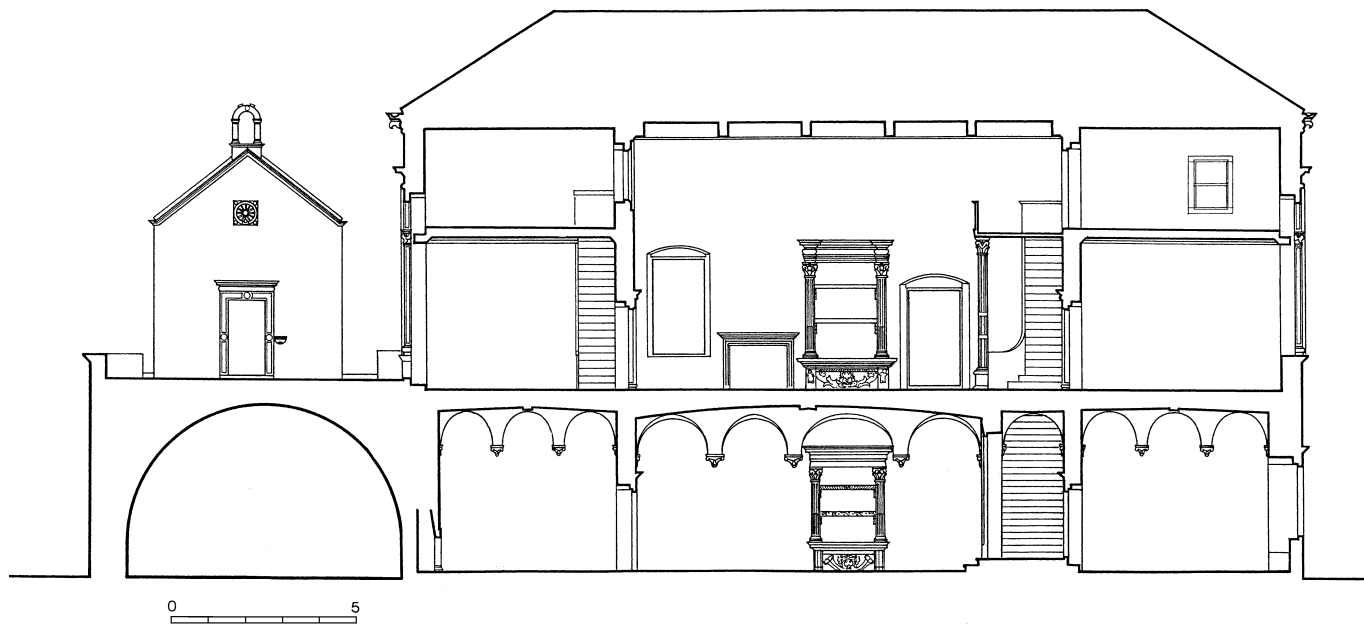
20. Uzdužni presjek
20. Longitudinal section

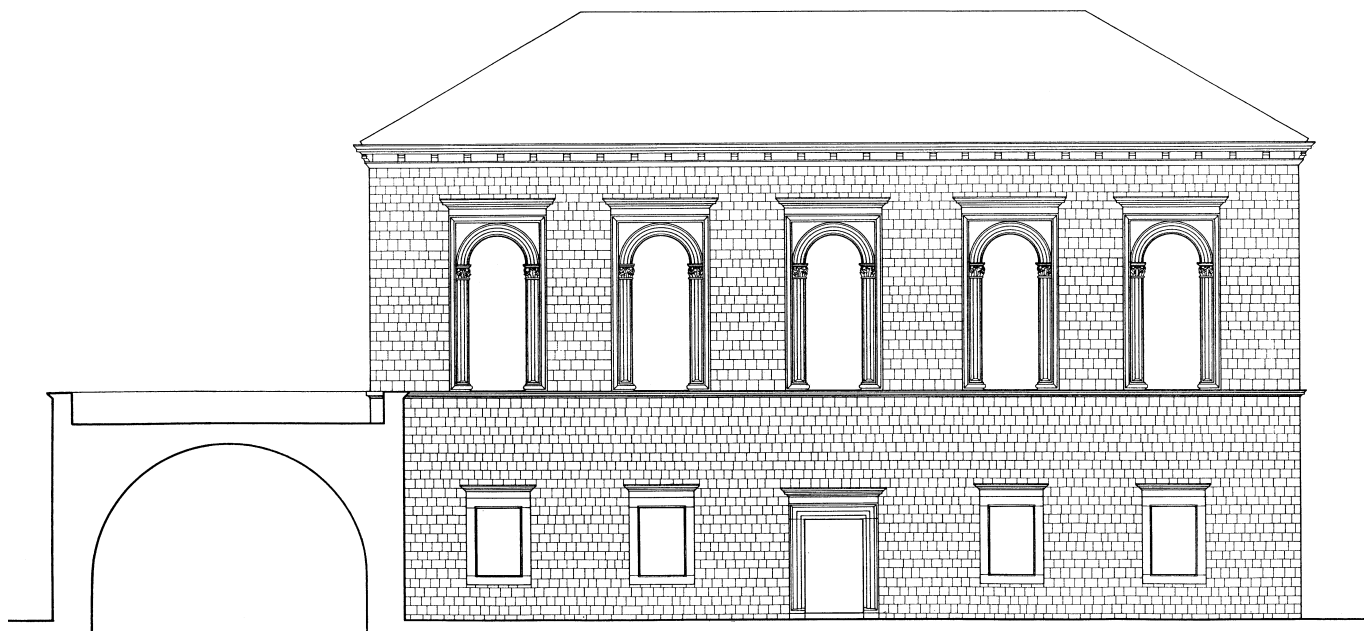
21. Pročelje
21. Facade

Pročelje i bočne fasade rastvorene visokim prozorima polukružnog luka ističu na osobit način *piano nobile* u odnosu na prizemlje (sl. 21). Toliko isticanje prvog kata većim i

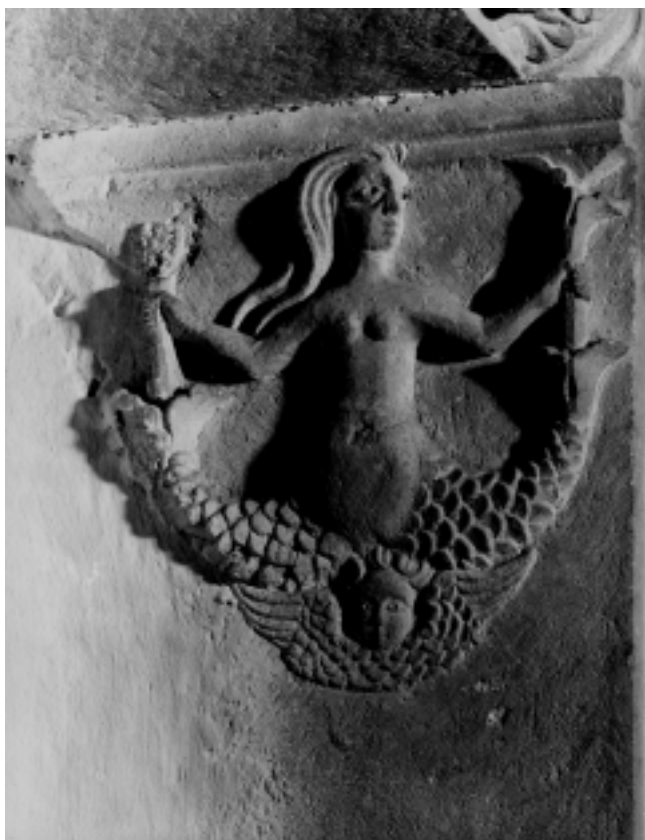
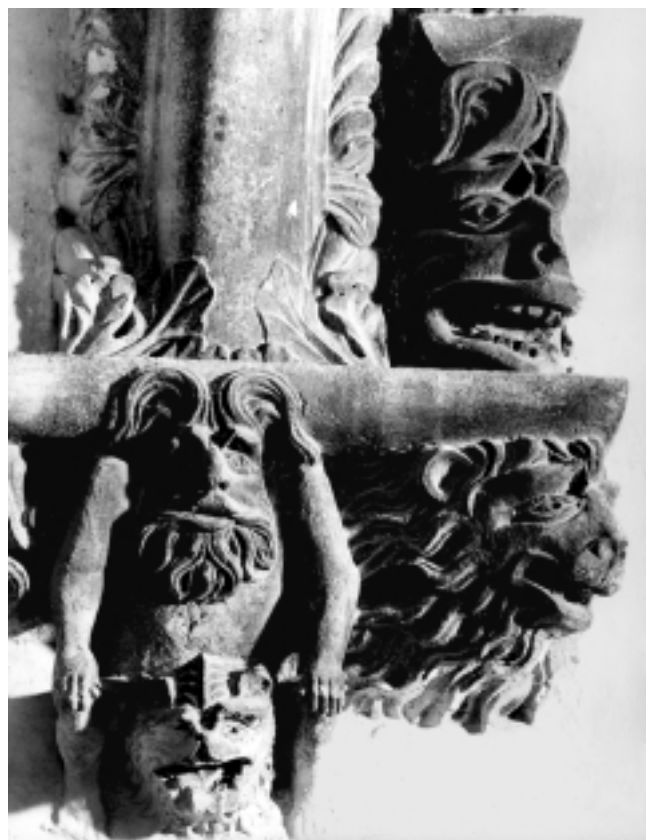
27. Konzole svoda u stubištu (snimio Krešimir Tadić)
27. Consoles of staircase vault (photo K. Tadić)
