## Usporedba ponašanja različitih ETICS sustava u uvjetima požara ispitivanjem u stvarnoj veličini

Izvorni znanstveni rad

### Comparative full-scale fire performance testing of ETICS systems

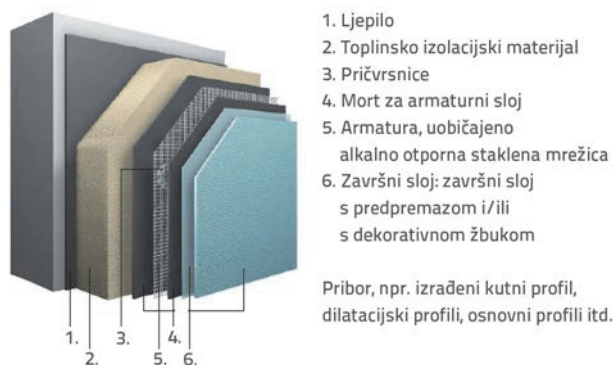
Slika 1. Komponente ETICS sustava [3, 4]

Europska unija (EU) definirala je energetska politiku kojom se podržava sveobuhvatna energetska učinkovitost te je uskladila tu politiku s regulativom o uštedi energije i s ostalim zakonskim instrumentima, a sve s ciljem ponovnog oživljavanja europske ekonomije [1]. Sveobuhvatna energetska učinkovitost podrazumijeva smanjenje potrošnje energije u zgradama, budući da u zemljama članicama EU upravo zgrade sudjeluju s 40 % u potrošnji energije i s 36 % u ukupnoj emisiji ugljičnog dioksida, CO<sub>2</sub> [2]. Energetska učinkovitost u zgradama prije svega se može poboljšati izvedbom toplinski izoliranih vanjskih ovojnica zgrada. Od nekoliko mogućih rješenja za toplinsko poboljšanje vanjskih ovojnica zgrada, danas se u Europi najviše koriste povezani sustavi za vanjsku toplinsku izolaciju poznati pod nazivom ETICS (eng. *External Thermal Insulation Composite Systems*), slika 1.

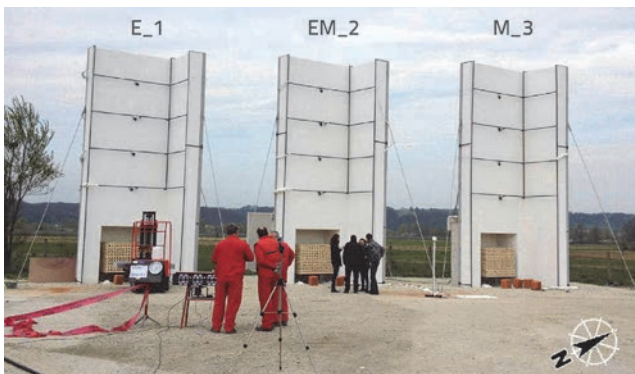
Slika 4. Uzorci prije ispitivanja

Visina pojedinog uzorka iznosila je 8 m, a sva tri uzorka su bila izvedena u obliku slova L. Jedan krak uzorka je činio glavni zid za ispitivanje (glavna ploha) dužine 2,6 m, dok je drugi krak činio povratni zid (krilo) dužine 1,5 m, kao što je prikazano na slici 4.

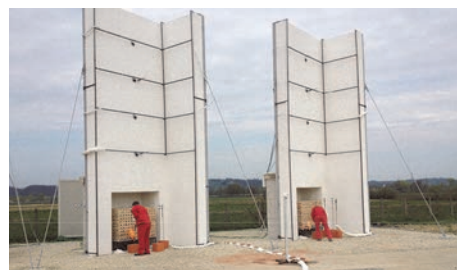
Slika 9. Paljenje konstrukcije od drvenih letvica – početak požara

Slike od 9. do 18. prikazuju razvoj i širenje požara na sva tri uzorka, te ponašanje uzoraka u uvjetima požara. Vizualnim je praćenjem tijekom ispitivanja utvrđeno da je do najbržega širenja vatre, kako u vertikalnom tako i u horizontalnom smjeru, došlo na uzorku E\_1, što je bilo popraćeno i znatno većom količinom dima u usporedbi s ostalim uzorcima (slike 11. i 12.). Protupožarna barijera iznad ložišta uzorka EM\_2 usporila je širenje požara na tom uzorku. Takav utjecaj protupožarnih barijera rezultirao je time i da su prosječne temperature na površini uzorka EM\_2

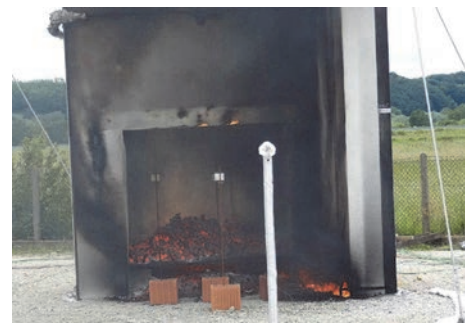
Slika 14. 54 minute nakon početka – tinjanje uzorka EM\_2

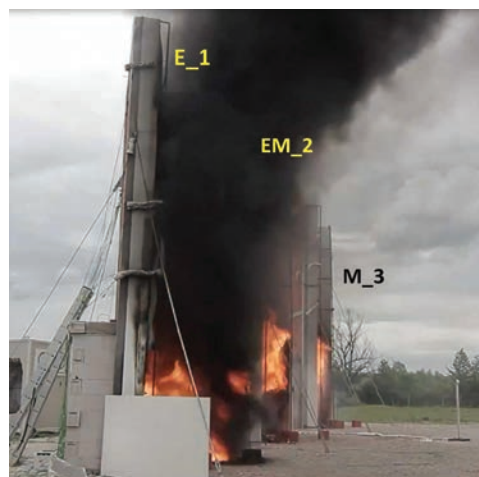
Slika 23. Razvija se gusti dim i goruće kapljice padaju na tlo (uzorak E\_1): 25 minuta nakon početka

Iznad 300 °C	Razina 2	20.a, 22	
25 min	Treća vršna vrijednost na površini	Iznad 550 °C	Razina 1	19.a, 23	Goruće kapljice na tlu popraćene su pojavom gustog dima.
		Iznad 300 °C	Razina 2	20.a, 23	
25 – 60 min	Krivulja razvoja požara u fazi je gašenja.	Temperature opadaju.	Razina 1	19.a	EPS je u potpunosti izgorio.
			Razina 2	20.a
